*Bento Gonçalves, RS  
Novembro, 2012*

# **Ocorrência de dano mecânico por impacto nas operações de colheita e pós-colheita de maçãs**

**Circular  
Técnica, 94**

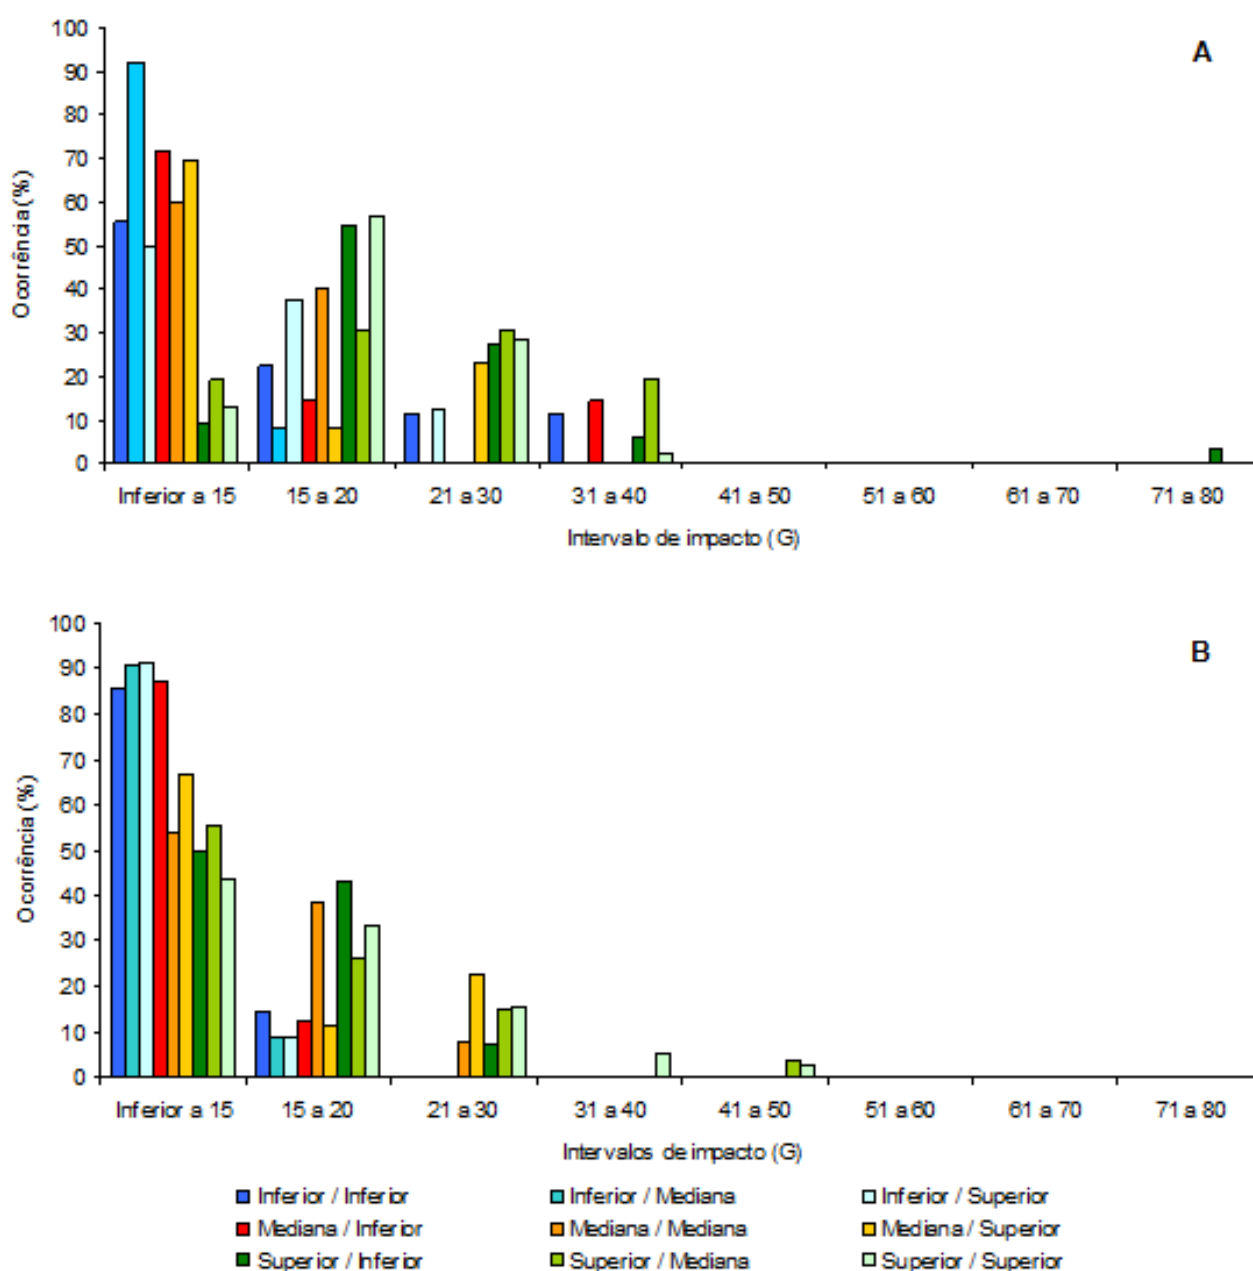
Na colheita de maçãs 'Fuji', as combinações: posição inferior e mediana da sacola com posição inferior, mediana e superior do bim apresentaram entre 50 e 92,3% dos registros com impacto inferior a 15 G. Considerando que o limite mínimo de medição é 15

G, os registros inseridos nesse intervalo podem ter apresentado impacto com valores até esse limite ou não terem apresentado impacto algum. Observa-se que o posicionamento da esfera na parte superior da sacola e seu descarregamento na parte inferior, mediana ou superior do bim resultou em baixa ocorrência (9,1 a 19,2%) de registros inferiores a 15 G e a maior frequência de registros nos intervalos de 15 a 20 (30,8 a 56,5%) e de 21 a 30 G (27,3 a 30,8%). Ainda puderam ser observadas frequências entre 2,2 e 19,2% no intervalo de 31 a 40 G (Figura 4A). Isso pode ser explicado pela forma

Fig. 4. Ocorrência (%) dos intervalos de impactos (G) em função da combinação local de acomodação da esfera no interior da sacola/nível de enchimento do bim durante a colheita de maçãs 'Fuji' (A) e 'Pink Lady' (B).

Na colheita de maçãs 'Pink Lady', observou-se que 43,6 a 91,7% dos registros foram inferiores a 15 G, independente da combinação local de acomodação da esfera no interior da sacola x nível do enchimento do bím (Figura 4B), confirmando o procedimento diferenciado e mais cuidadoso adotado na colheita dessa cultivar em função de sua elevada sensibilidade à manifestação dos sintomas de DM. A maior ocorrência de impactos em função do posicionamento da esfera na parte superior da sacola foi igualmente observada durante a colheita da 'Pink Lady', sendo observadas frequências entre 25,9 e 42,9% no intervalo de 15 a 20 G e entre 7,1 e 15,4% no intervalo de 21 a 30 G (Figura 4B).

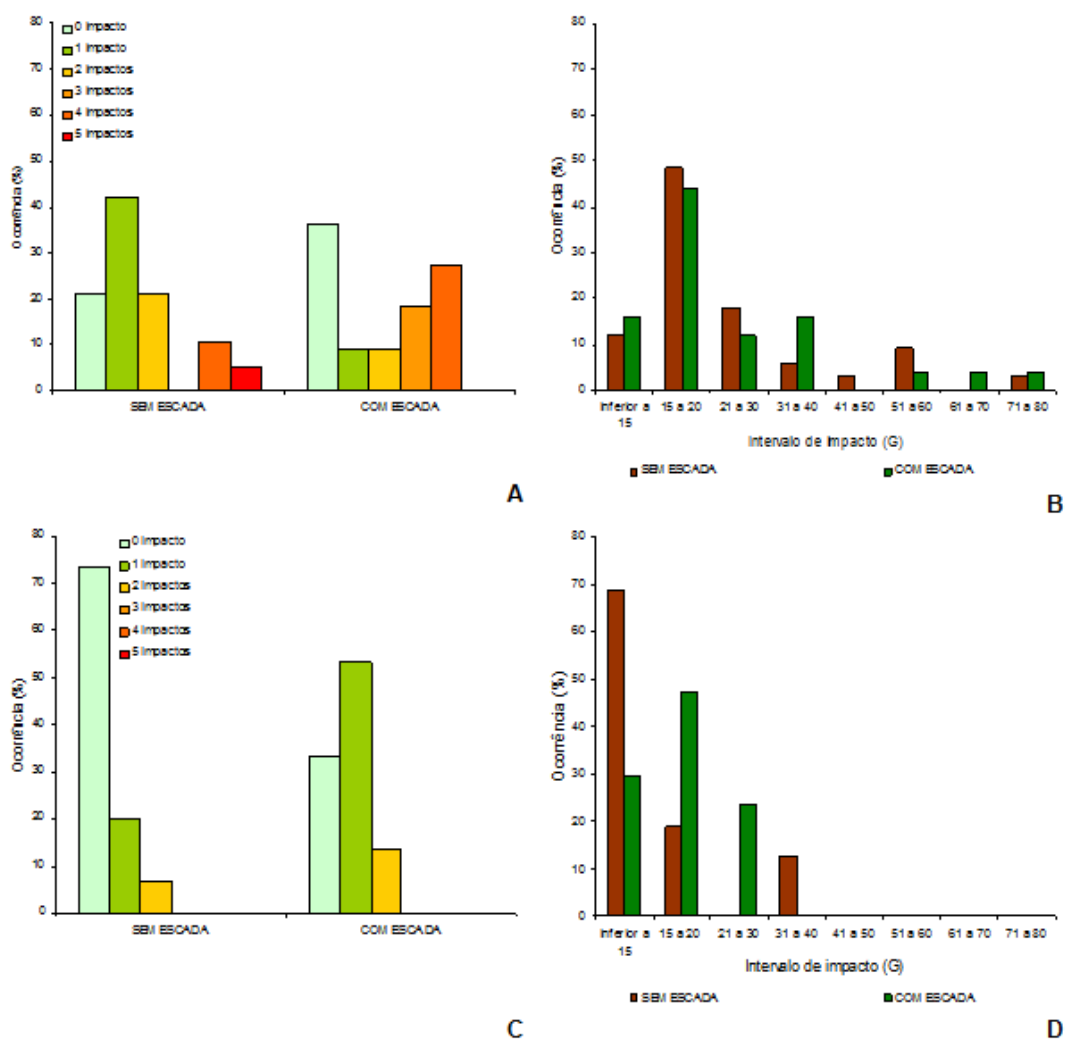
O uso de escada durante a colheita da maçã 'Fuji' resultou em 27,3% das medições com registro de quatro impactos. Isso significa que desde o momento em que a esfera foi colocada no fundo da sacola até o momento em que todos os frutos, inclusive

a esfera instrumentada, foram descarregados no bím, o equipamento registrou a ocorrência de quatro impactos, independentemente da sua magnitude. Em contrapartida, a colheita sem escada resultou em 5,3% das medições com cinco registros de impacto, número máximo de impactos que não foi observado na colheita com escada (Figura 5A). Do total de registros de impacto, 48,5% dos observados na colheita sem escada e 44,0% daqueles observados na colheita com escada estavam inseridos no intervalo de 15 a 20 G, sendo que, dentro de cada um dos demais intervalos, a ocorrência de impacto foi consideravelmente menor (Figura 5B). A colheita de maçãs 'Pink Lady' com o uso de escada resultou em maior ocorrência de impactos quando comparada à colheita sem escada, sendo que 53,3 e 13,3% das medições apresentaram um e dois impactos, respectivamente (Figura 5C). Desse total, 47,1% estavam inseridos no intervalo de 15 a 20 G e 23,5% no intervalo de 21 a 30 G (Figura 5D).

Fig. 5. Ocorrência (%) do número de impactos e de intervalos de impacto (G) na colheita de maçãs 'Fuji' (A e B) e 'Pink Lady' (C e D).

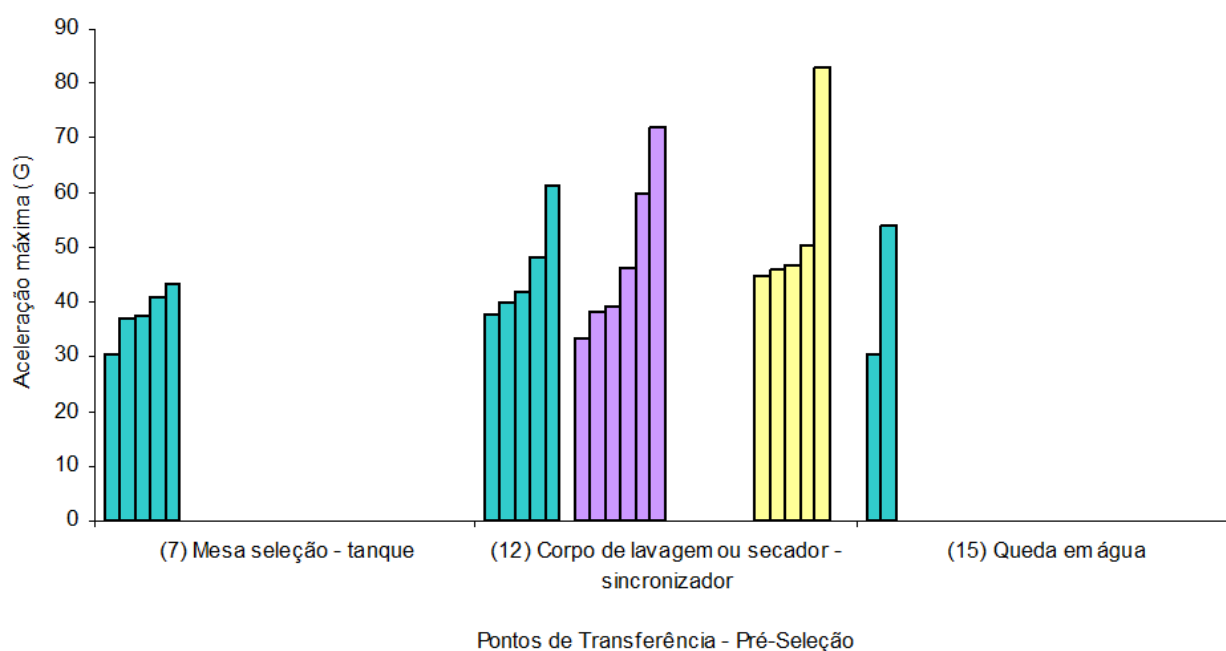
Com relação às linhas 3, 4, 5 e 6 agrupadas como “Pré-seleção” e “Embalagem”, verifica-se que o ponto crítico de impacto na “Pré-seleção”, observado em três das quatro linhas avaliadas, corresponde à transferência entre o corpo de lavagem ou secador e o sincronizador (Figuras 2B e 8). Neste ponto, 66,67% dos valores de AM foram superiores a 30 G, sendo que desses, 31,25% foram superiores a 50 G. O máximo valor de aceleração registrado nesse ponto foi 83,02 G. O diferencial de altura observado entre os componentes foi de 7, 3 e 9 cm

Fig. 8. Aceleração máxima (G) na Linha de Pré-Seleção (Linha 3: verde; Linha 4: lilás, Linha 6: amarelo).

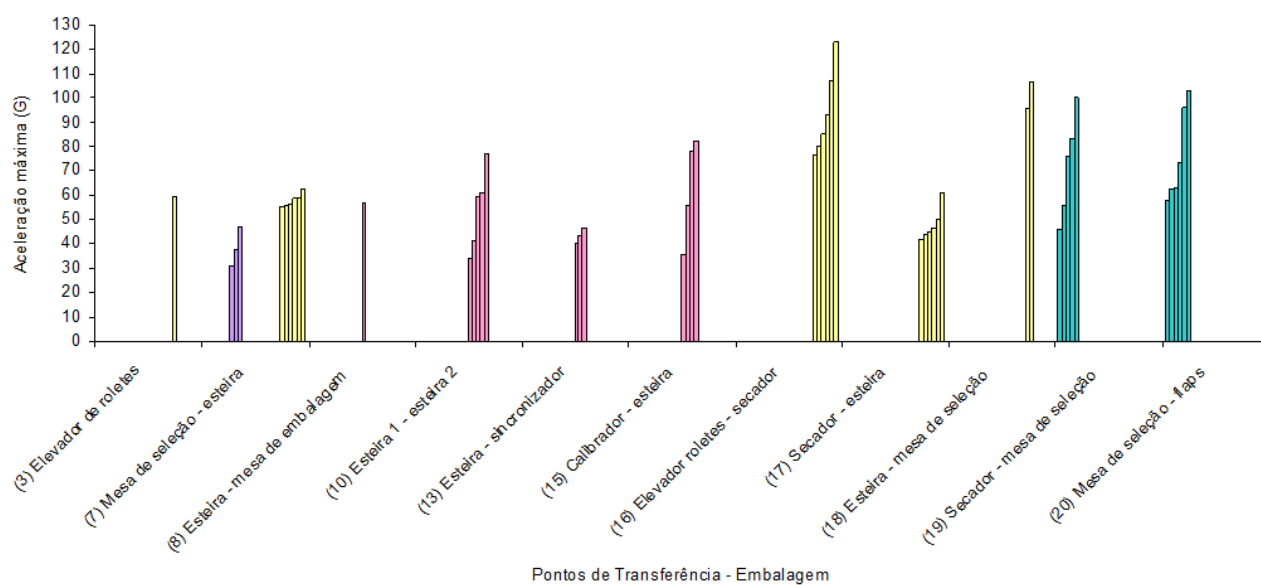
Fig. 10. Aceleração máxima (G) na Linha de Embalagem (Linha 3: verde; Linha 4: lilás, Linha 5: rosa, Linha 6: amarelo).

valores registrados na linha 6 foram superiores a 50 G. Nessa linha, os valores variaram entre 55,42 e 62,57 G e, possivelmente, são decorrentes do desgaste do material de amortecimento utilizado na rampa que atenua a diferença de 6 cm de altura entre a mesa de seleção e a esteira (Figura 11A). Com exceção do ponto de transferência 7, os demais apresentaram valores críticos em somente uma das quatro linhas avaliadas. Dos pontos que apresentaram 100% de valores de aceleração acima de 30 G: (16) elevador de roletes – secador, (17) secador – esteira e (20) mesa de seleção – flaps, somente os pontos 16 e 20 apresentaram 100% dos valores de AM acima de 50 G. O ponto de transferência entre o elevador de roletes e o

secador (16), identificado na linha 6, apresentou o maior valor de aceleração: 123,29 G. Os elevados valores de aceleração (76,68 a 123,29 G) detectados nesse ponto são decorrentes do grande diferencial de altura existente entre os componentes e da ausência de material de amortecimento na rampa, de forma que os frutos colidem diretamente contra uma superfície rígida de metal (Figura 11B). O ponto 20, identificado na linha 3, com valores máximos de aceleração entre 58,01 e 103,16 G, apresenta um diferencial de 9 cm entre a mesa de seleção e o flaps, atenuado por uma rampa de borracha, possivelmente com pequena capacidade de absorção da energia de impacto (Figura 11C).

O segundo maior valor de aceleração na etapa de “Embalagem” (106,46 G) foi observado na linha 6, no ponto de transferência entre esteira e mesa de seleção (18) (Figura 10). Esse ponto apresentou somente 33,33% dos valores acima de 50 G; no entanto, apresenta alto risco de ocorrência de danos mecânicos, uma vez que existe um diferencial de 7 cm entre os componentes sem qualquer tipo de proteção, o que faz com que os frutos caiam diretamente sobre a mesa de roletes rígidos (Figura 11D). Os pontos de transferência 10, 15 e 19 apresentaram pelo menos 66,67% dos valores de aceleração acima de 30 G. Desses, o ponto 19, identificado na linha 3 como a transferência do secador para a mesa de seleção, apresentou 80% dos valores observados acima de 50 G, com valor máximo de aceleração de 99,99 G. Esse ponto, assim como o ponto de transferência 20, identificado na mesma linha de embalagem, apresenta um diferencial de altura entre os componentes atenuado por uma rampa de borracha. Esse material possivelmente não possui as características desejáveis, devendo ser substituído por outro com maior capacidade de amortecimento. Os pontos 10 e 15, verificados na linha 5, apresentam pelo

menos 60% dos valores observados acima de 50 G, com valores máximos de 77,20 e 82,50 G, respectivamente (Figura 10). No ponto 10, o diferencial de altura entre duas esteiras foi reduzido com a utilização de uma rampa construída com borracha de baixa espessura. Entretanto, o material utilizado não impediu a ocorrência dos elevados níveis de impacto. O ponto 15 corresponde à transferência do calibrador, tipo ‘sizer’, para a esteira. Embora os frutos caiam sobre uma escova giratória, é possível que ocorram impactos contra superfícies metálicas desprotegidas, o que justifica a ocorrência dos valores registrados.

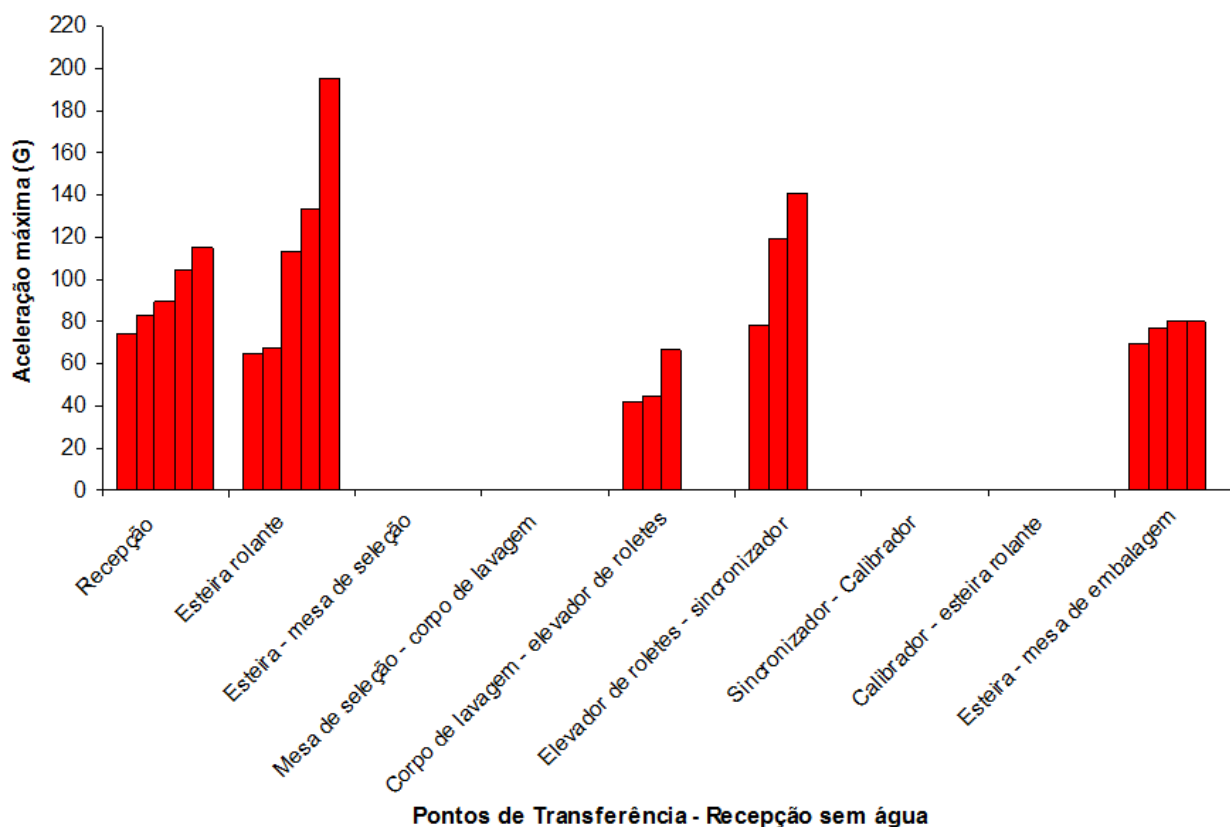
A linha 7, caracterizada pela ausência de água na recepção dos frutos, apresentou elevados valores de aceleração em quatro dos nove pontos de transferência avaliados (Figura 12). Desses, os pontos 1 e 2 (recepção (Figura 13A) e a esteira rolante (Figura 13B), respectivamente) apresentaram 100% dos valores acima de 50 G, sendo observado, na transferência entre esteiras, o maior valor de aceleração, equivalente a 194,80 G. A entrada do sincronizador, com diferença de 11,5 cm entre os componentes, apresentou 60% dos valores de

Fig. 12. Aceleração máxima (G) na Linha 7 (Recepção sem água).

aceleração acima de 50 G. Os elevados valores de aceleração observados nessa linha são decorrentes do sistema inadequado de descarregamento dos frutos (Figura 13A), do grande diferencial de altura entre os componentes da linha e da ausência de material de proteção.

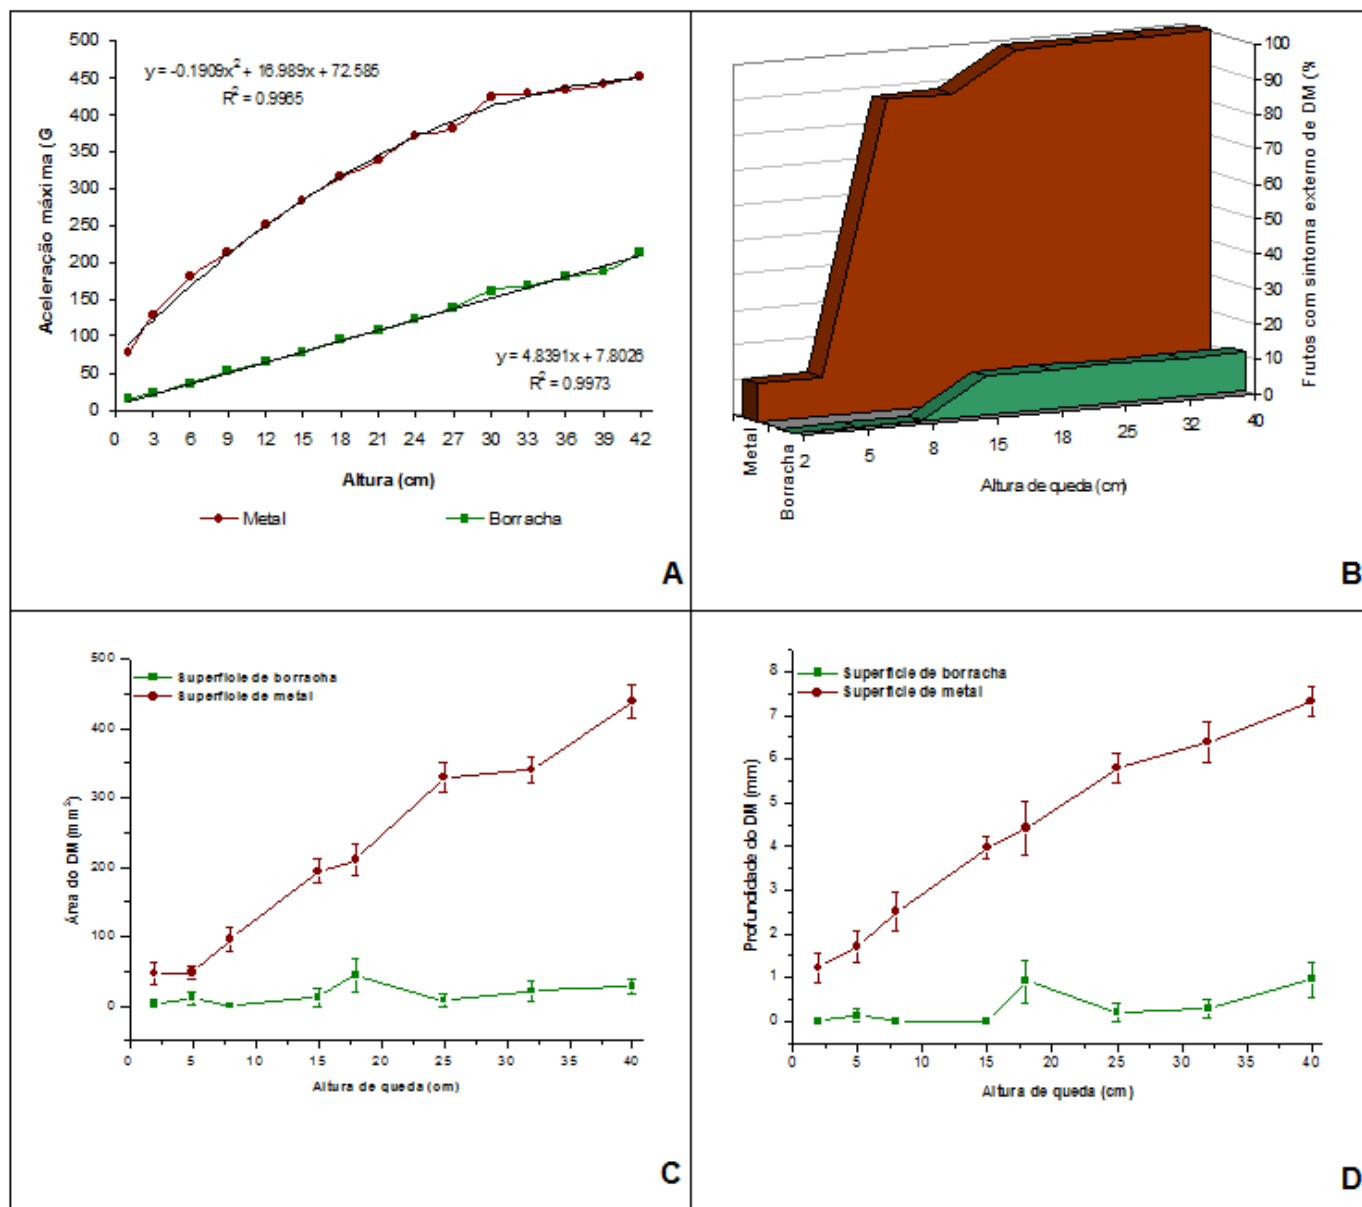
Sobre a superfície metálica, os valores de aceleração máxima obtidos foram representados por meio de uma equação quadrática ( $y = -0,1909 x^2 + 16,989 x + 72,585$ ), enquanto que os valores obtidos nas quedas sobre superfície de borracha foram melhor expressos por meio de uma equação linear ( $y = 4,8391 x + 7,8026$ ). Destacando-se um ponto aleatório do intervalo avaliado (15 cm) observa-se que a aceleração máxima na queda sobre superfície de borracha foi equivalente a 27,67% da observada sobre superfície metálica, o que significa dizer que a borracha absorveu 72,33% da energia, ficando evidente a função protetora da borracha na absorção da energia de impacto (Figura 14A).

A avaliação dos frutos indicou que a queda de 2 cm sobre superfície metálica resultou em 11,11% das maçãs com DM perceptível externamente. Essa frequência manteve-se nos frutos submetidos a queda de 5 cm, passando para 88,89% nos frutos submetidos a quedas de 8 e 15 cm. As alturas a partir de 18 cm resultaram em 100% dos frutos com dano perceptível externamente. Maçãs submetidas a queda sobre superfície de borracha apresentaram sintomas de DM somente a partir de 15 cm, não havendo incremento no percentual de frutos com sintoma em função do aumento da altura de queda (Figura 14B).

Fig. 14. Aceleração máxima da esfera instrumentada sobre duas superfícies (A) e ocorrência de dano mecânico em maçãs (B: dano mecânico visível externamente; C: área do dano; D: profundidade do dano).

Não foi observada diferença significativa quanto à área e à profundidade do DM em função da altura de queda sobre superfície de borracha, com valores oscilando entre 0,00 e 44,58 mm² e 0,00 e 0,94 mm, para área e profundidade do dano, respectivamente. Nos frutos submetidos à queda sobre superfície metálica, verificou-se um aumento gradual na área e na profundidade do dano, atingindo-se os valores máximos de 439,34 mm² e 7,32 mm, respectivamente, quando liberados a partir de 40 cm de altura (Figuras 14C e 14D). Dependendo da área, os danos em maçãs podem ser classificados em três categorias: leves, médios e severos. São leves os danos com área superficial
